影像醫學在診斷攝護腺癌的重要性

彰化基督教醫院 影像醫學科洪裕正醫師
出處:癌症防治季刊第二十期 泌尿系統癌
Posted:2014. 09. 01

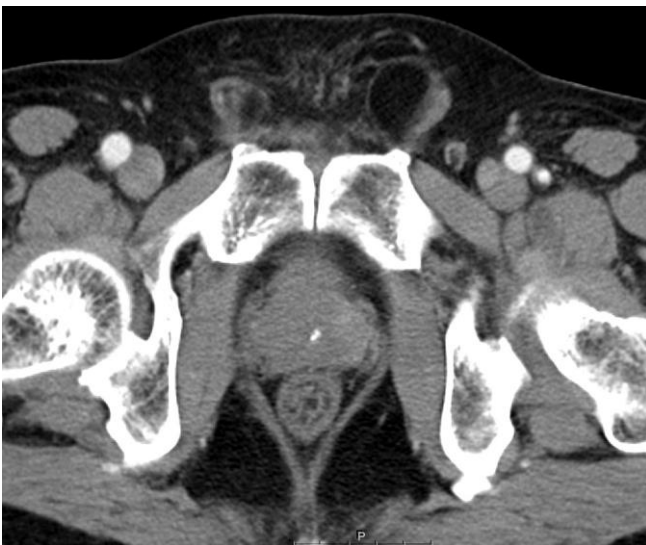
圖 1A

CT:攝護腺腫瘤和正常肥大的攝護腺組織完全沒辦法區分。

目前 MRI 影像檢查不能取代切片來確定癌症的診斷，其主要角色是輔助癌症的偵測和定位。攝護腺癌影像檢查，MRI 比 CT 和超音波準確很多，當癌症的大小範圍整個還在腺體裡面時，也就是癌症還在早期(第三期之前)，CT 和超音波是很難去偵測和定位，只有 MRI 檢查可以偵測和定位大部分的腫瘤。(圖 1A、1B)

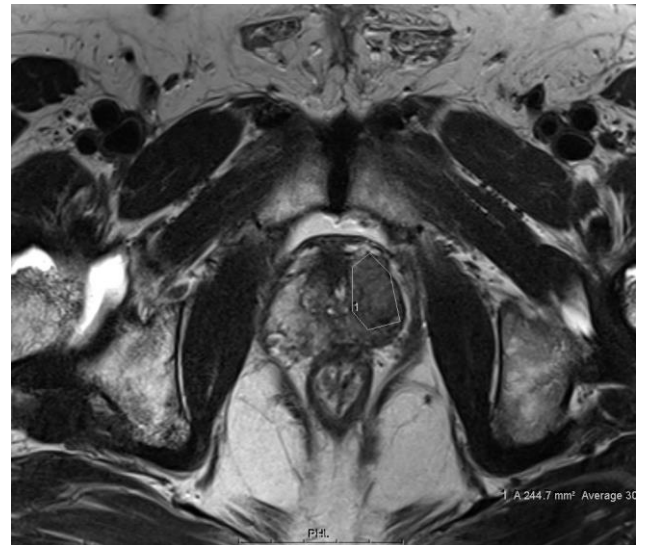
圖 1B

同一個病人, MRI 檢查可以看到攝護腺腫瘤在腺體左邊(比較黑色的部分)

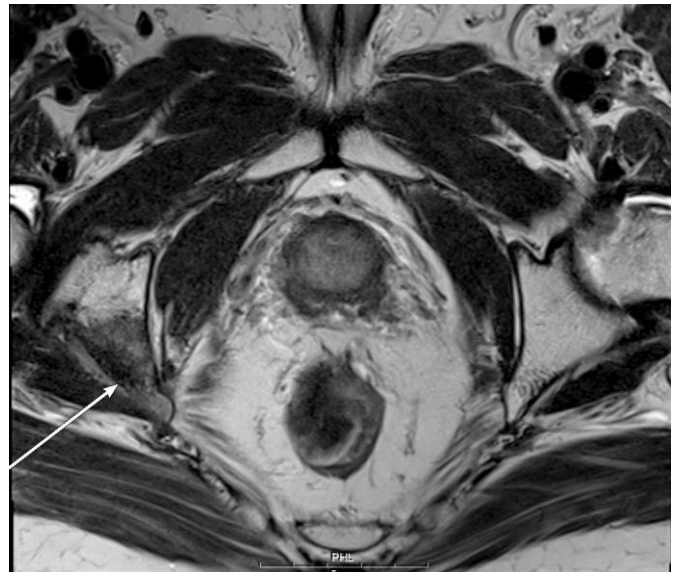
圖 5

攝護腺癌 MRI 檢查顯示右邊骨盆腔骨骼轉移, 呈現不正常黑色骨髓信號(箭頭)。

另外也可以偵測淋巴腺轉移或遠端器官轉移(圖 4)，以及骨骼或肺部等地轉移(圖 5)。所以術前的 MRI 檢查可以提供整體診斷、定位、癌症分期的資訊，以利於術前評估。
